EHITISE AUDITI ARUANNE

Korterelamu rõdupaneelide, piirete ja kinnituselementide seisukorra hinnang

Hoone aadress: Astangu tn 60, Tallinn, Harju maakond

OÜ Ehituskonsult Grupp	Töö nr. 2022 - 83 Leht 1/15
MTR nr.: EEK000458	Aadress: Astangu tn 60, Tallinn
Vastutav isik: ehitusinsener Vjatšeslav Mamona	Rõdupaneelide ja kinnituselementide seisukorra hinnang
Koostas: ehitusspetsialist Pavel Rud	Raporti esitamise kuupäev: 11.07.2022.a.

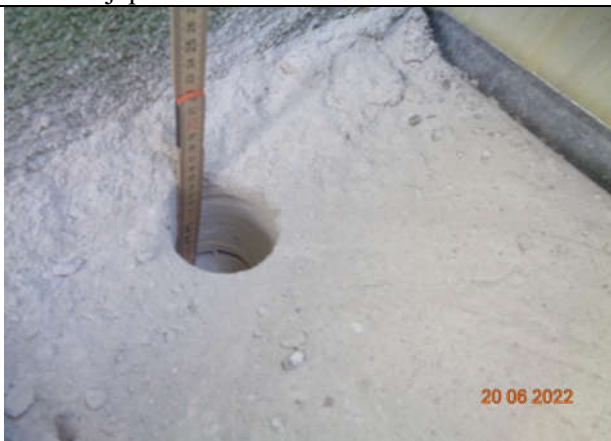
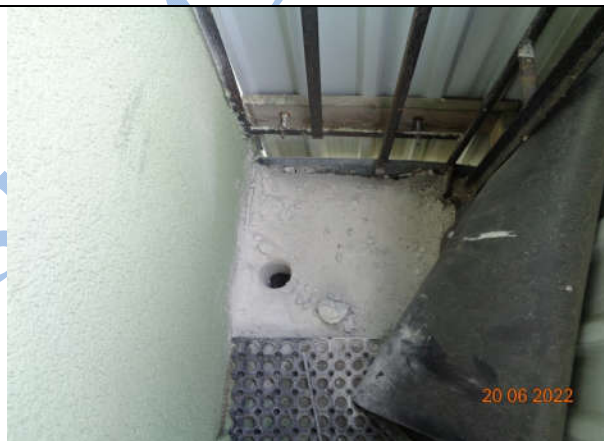
6.1. Betooni seisukorra hindamiseks teostati korterite 55 ja 58 vahelaepaneelis betooni tüki väljapuurimine (fotod nr. 1, 2) selle karboniseerimise taseme kontrollimiseks. Puurimise käigus proovitükk lagunes, rabadaks muutunud materjali tõttu. Seda on põhjustanud ilmselt ebapiisav tsemendi osakaal.

Fotod nr. 1-2. Betooni seisukorra keemiliseks hindamiseks võeti korterite 55 ja 58 vahelaepaneelist proovitükk betooni väljapuurimise teel.

6.3. Betooni karboniseerimistesti tulemustele tuginedes saab järeldada, et rõdude betoonpaneelide tasanduskiht on karboniseerinud ja paneelid vajavad demonteerimist, sest nende remontimine ei ole majanduslikult otstarbekas, aga veelgi enam ei garanteeri remontimine konstruktsioonidele nõutava koormuse tagamist ega pikenda nende eluiga.

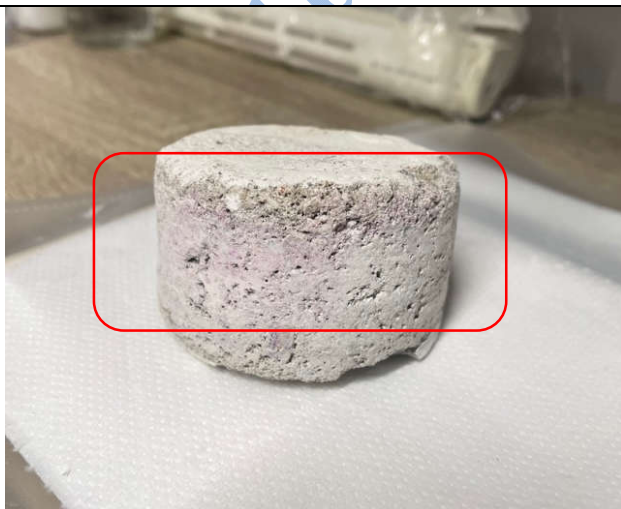
3

6.2. Võetud proovitükki immutati fenüülftaleiini ja piirituse lahusega ning lasti seejärel kuivada hästi ventileeritud ja kuivas ruumis 7 ööpäeva. Tulemustest annab märku proovitüki värvumine (foto nr 3) lillaks.

Foto nr. 3. Betooni pealmine valukiht on karboniseerinud. Sellest annab tunnistust leeliselises keskkonnas toimunud betooni värvimuutus.

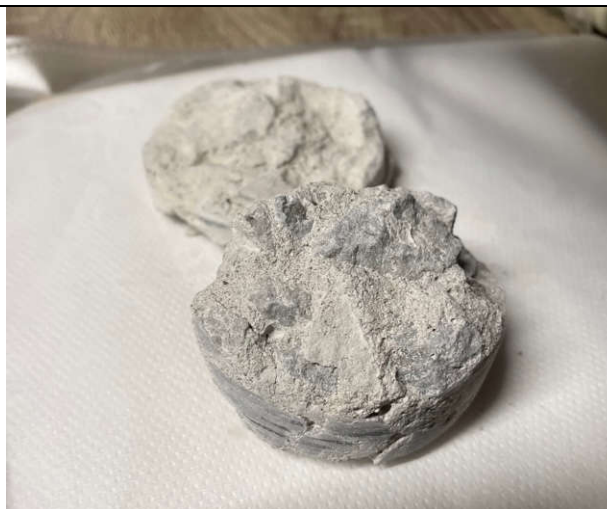
4

Foto nr. 4. Paneelist võetud tüki ülejäänud osa on kas aja jooksul amortiseerunud või ehituse käigus kasutati ebakvaliteetset materjalist betooni – puurimisel selgus, et paneeliosa on rabe ja lagunes tükkideks.

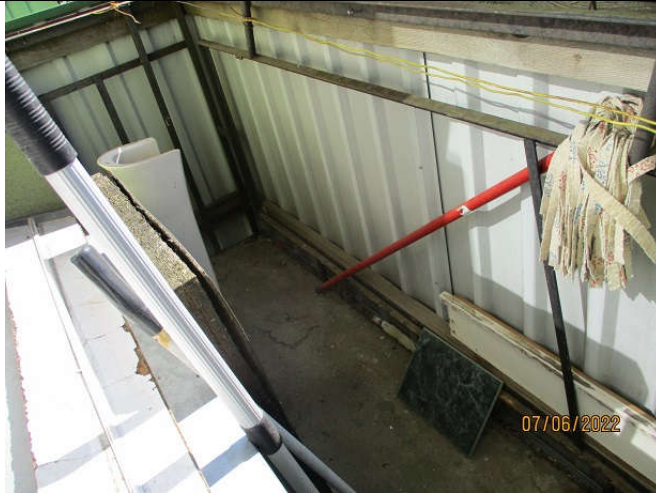
1

Foto nr. 1. Vaade rõdule. Vee äravool paneelilt on tõkestatud.

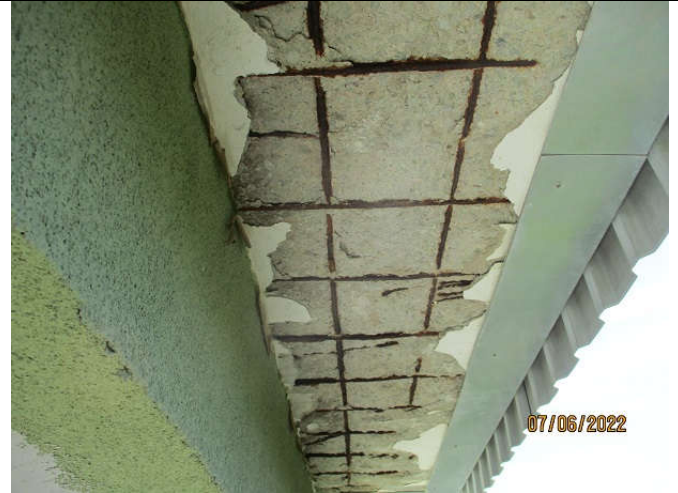
2

Foto nr. 2. Täielikult hävinenud betoonikiht ei kaitse armatuuri rooste ega amortiseerumise eest.

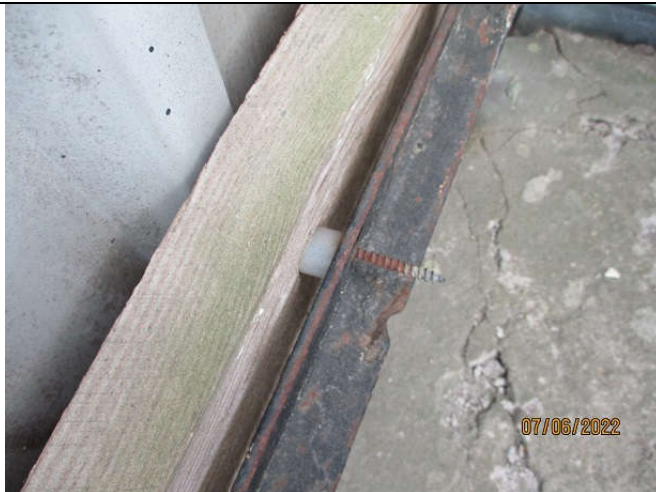
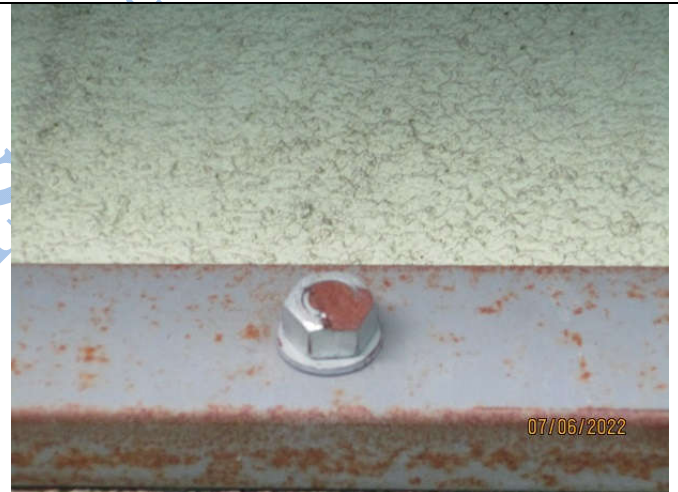
Fotod nr. 3-4. Kinnituselemendid ja -raam on korrodeerunud.

5.2. Metallist ja korrodeerunud elemendid tuleb puhastada mehaaniliselt. Puhastusaste on Sa 2½. Kui teraselemendi ristlõike pindala kaheks korda suurem kui korrosiooni tõttu on suurem kui 30%, siis antud element tuleb kas asendada või kõrvale paigaldada veel üks sarnane. Kruvitud korrosioonivastase lahusega, seejärel värvida, värvikate ja paksus vastavalt C3 keskkonna saasteklassile standardi EVS-EN ISO 12944-2 järgi.

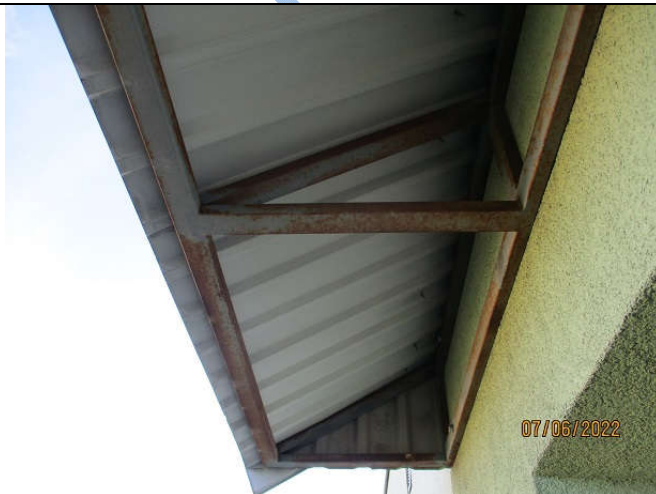
5

Foto nr. 5. Variaktuse kandekonstruksioon on roostes.

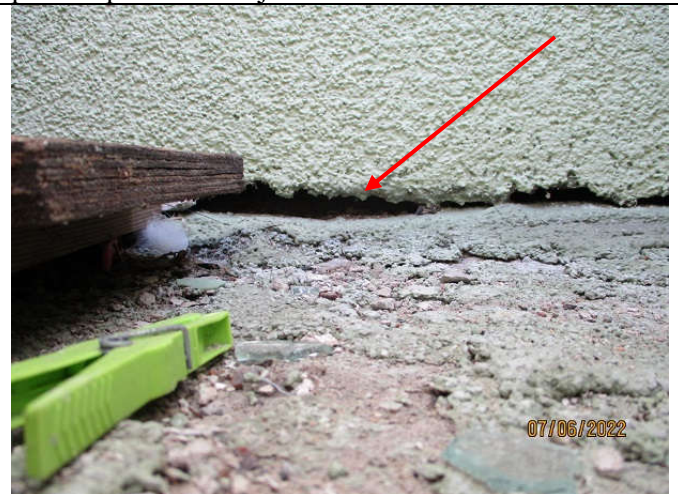
6

5.3. Tuleb jälgida, et fassaadi soojustuse ja põranda (vahelae) paneelide liitumiskohad oleksid täidetud ja tihedad. Vastasel juhul tungib vesi tühjade (vt. Illustreeriv foto nr. 6) kaudu konstruktsioonidesse ning hakkab neid hävitama. Võimalikud on ka läbijooksud siseruumidesse.

Foto nr. 6. Fassaadisoojustus ei ole tihedalt vastu pörandapaneeli. Läbijooksude võimalus.

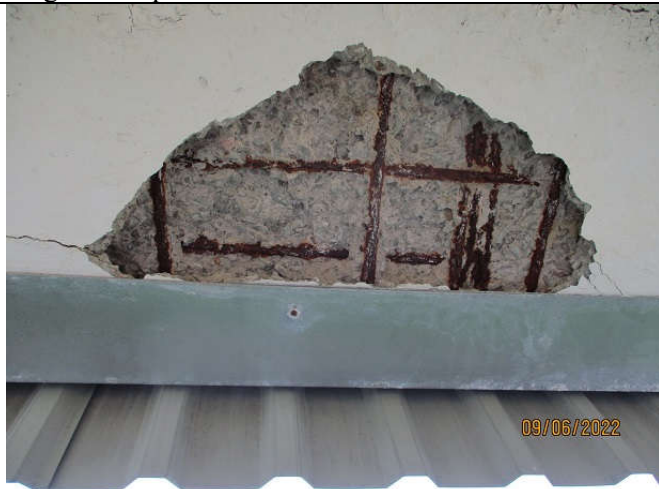
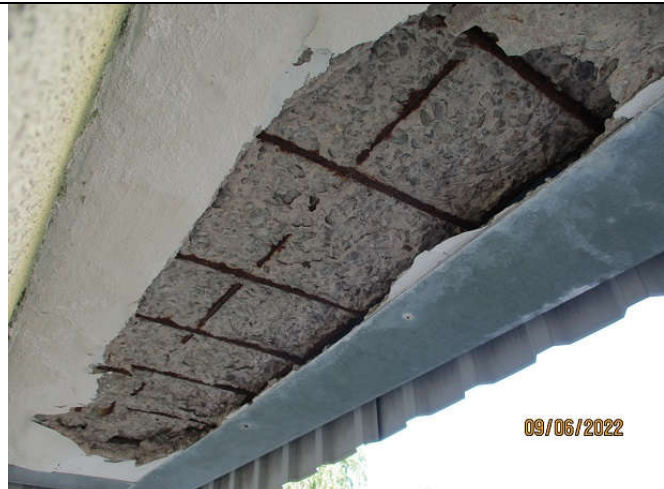
4.2. Vahelagede paneelide servad on mingil põhjusel raamistatud plekist liistudega (Illustreerivad fotod nr. 7, 8, 11, 12). Ühendused ei ole teostatud veetihedalt, mistõttu sade- ja sulavesi pääses

valabalt pleki all ning selle tulemusena on toimunud ulatuslik betooni hävinemine ja betooni armatuuri tugev korrodeerumine.

Fotod nr. 7-8. Suures osas hävinenud betoonikiht ei kaitse armatuuri rooste ega amortiseerumise eest. Paigaldatud plekkliistud aitavad kaasa betooni hävinemisele.

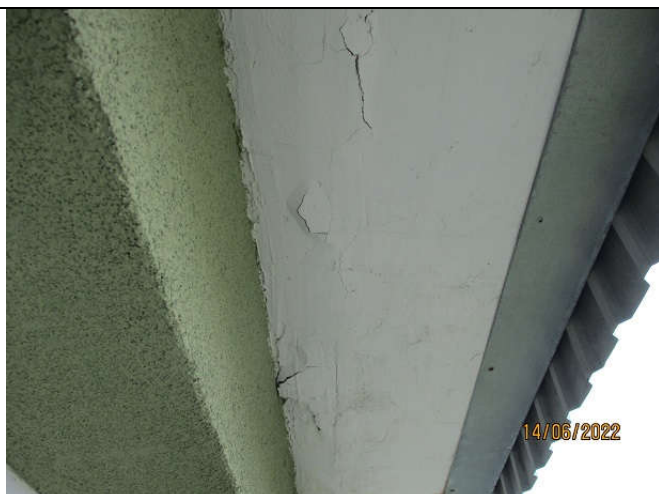
9

Foto nr. 9. Betoonikihis suure mullid, varinguoht!

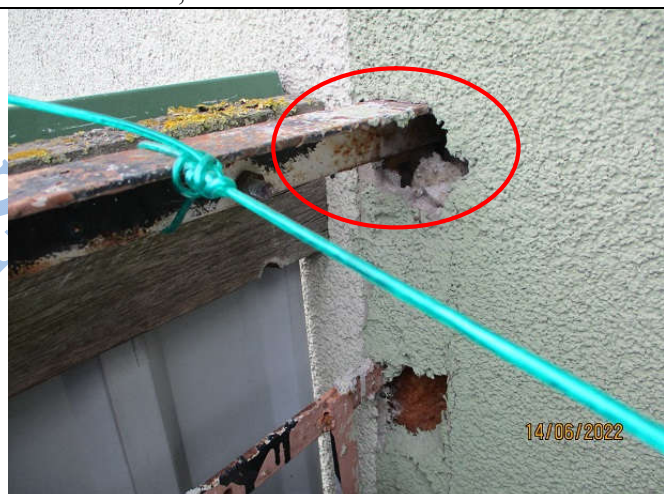
10

Foto nr. 10. Soojustus on korrodeerunud, liitekoht on ebahermeetiline.

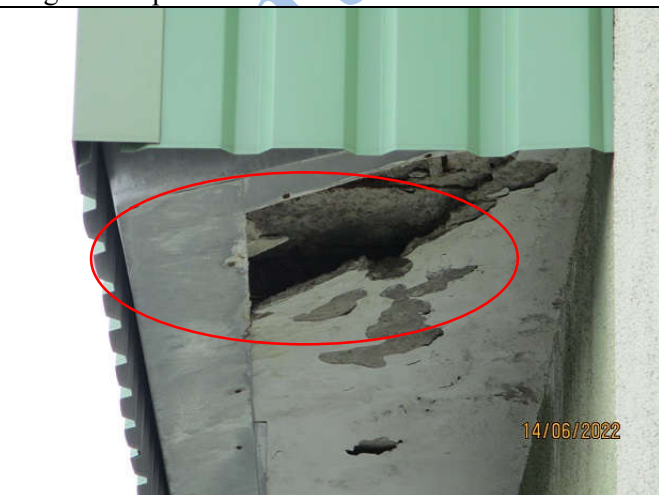
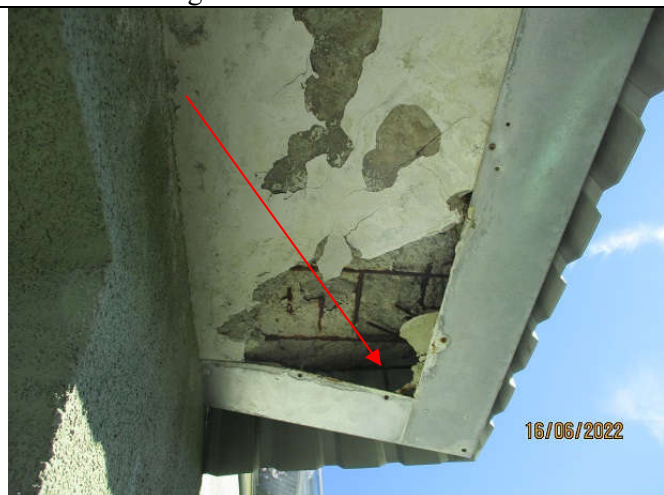
Fotod nr. 11-12. Suures osas hävinenud betoonikiht ei kaitse armatuuri rooste ega amortiseerumise eest. Paigaldatud plekkliistud aitavad kaasa betooni hävinemisele. Paneel on tugevas kaldes!
