EHITISE AUDITI ARUANNE

Korterelamu rõdupaneelide, piirete ja kinnituselementide seisukorra hinnang

Hoone aadress: Astangu tn 60, Tallinn, Harju maakond

OÜ Ehituskonsult Grupp	Töö nr. 2022 - 83 Leht 1/15
MTR nr.: EEK000458	Aadress: Astangu tn 60, Tallinn
Vastutav isik: ehitusinsener Vjatšeslav Mamona	Rõdupaneelide ja kinnituselementide seisukorra hinnang
Koostas: ehitusspetsialist Pavel Rud	Raporti esitamise kuupäev: 11.07.2022.a.

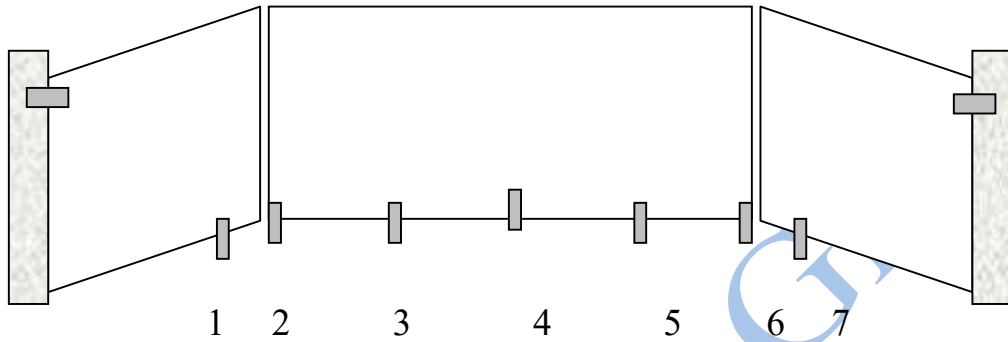
8. RÕDUDE KINNITUSTE SKEEMID

Põrandate raudbetoonpaneelidele on elamu ehituse käigus paigaldatud betoonisegust tasanduskiht, piirdepaneelide metallkonstruktsiooni kinnitused (vt. punkt 8. Rõdude kinnituste skeem) paiknevad tasanduskihis, mistõttu nende tehnilist seisukorda tasanduskihi demonteerimiseta, hinnata ei saa.

3.6.1. Süvenddetailidele (tarilappidele), mille külge piirdekonstruktsioonid on keevitusega ühendatud („Kinnituse element“ - vt. punkt 8. Ülevaatuses tabel);
